《歷史臺灣：國立臺灣歷史博物館館刊》

第 18 期，頁 69-84，2019 年 11 月

# 暫定古蹟的美麗與哀愁： 彰化二林陳宅郭新林彩繪牆堵搶救紀實

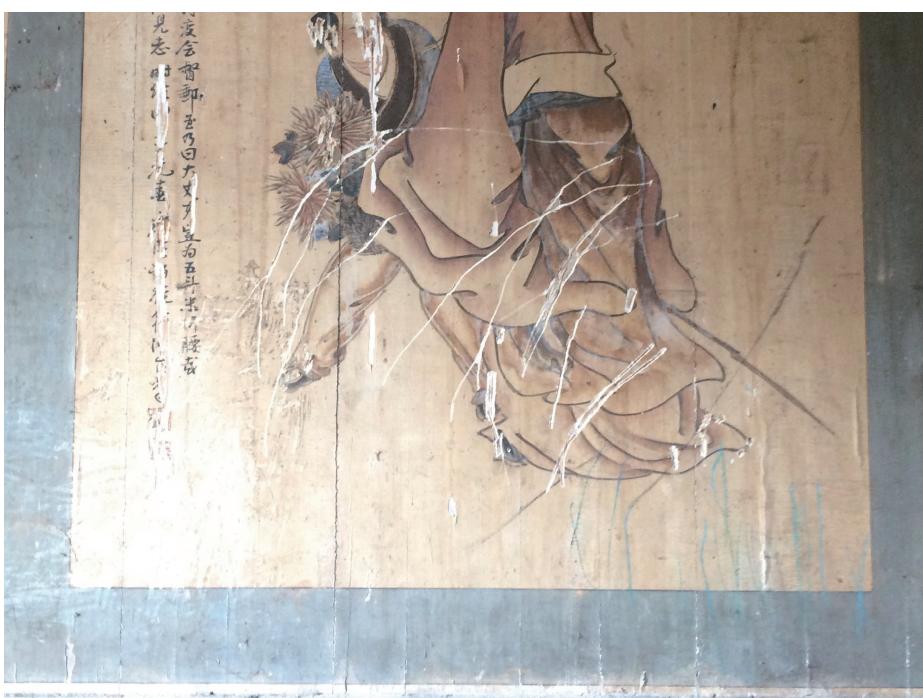
圖 2 彩繪牆板遭利器刮損後的樣貌

2018 年 10 月彰化縣政府緊急將陳宅逕列為暫定古蹟，並於同年的 11 月辦理有形文化資產審議委員會會議，由於會議決議不列歷史建物，也使得建物即失去暫定古蹟的保護傘，雖結果不如人意，但在審議會議中委員提出了建築中郭新林彩繪具重要性，讓彩繪有了一線生機，會議結束後，有心人士卻開始闖入建物，而且針對性地將郭新林彩繪牆堵以利刃刮除破壞，讓原本就狀況不佳的彩繪層，雪上加霜。

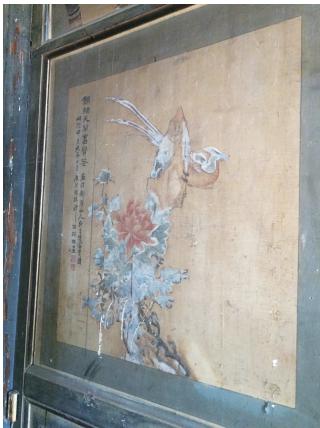
圖 3 錦繡天開富貴花

位於正廳龍邊後側，畫心繪有牡丹與雀鳥（疑似），象徵著富貴與吉祥的寓意，彩繪狀況表面有明顯霧白的現象，整片牆片無被破壞之痕跡，左側落有款，可明顯辨識出為甲子年郭甡林繪。

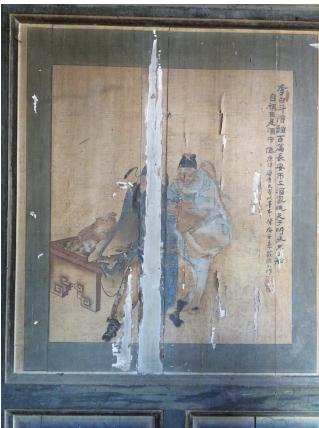
圖 4 李白斗酒詩百篇

被尊為酒中仙了。本彩繪中間有明顯遺失的情況，且多處有起甲不穩定與霧白情況。

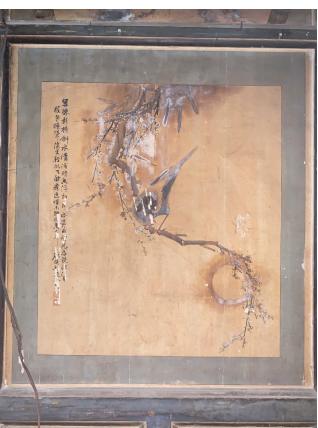
圖 8 喜上眉梢

設於建物正廳龍邊後區，畫有梅樹與喜鵲圖像，有喜上眉梢之寓意，彩繪牆板部分區域有霧白情況，左側落款處則有外力破壞之痕跡。

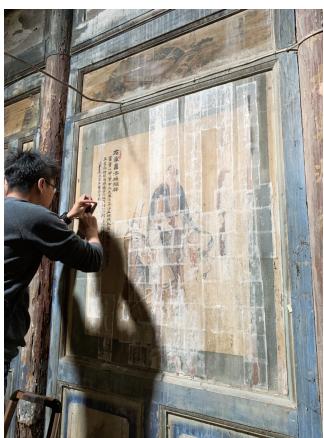
圖 17 暫時性加固操作情況

本次主要搶救得標的物 14 片彩繪牆板，除了原有老化與環境因素造成彩繪層起甲<sup>3</sup> (flaking)、空鼓以及遺失的劣化狀況，還有人為因素以利器破壞刮損表面的痕跡，為了避免讓已經有損壞的彩繪層在拆卸與搬運的過程中掉落，甚至遺失，我們先確定彩繪層表面對水沒有反應後，在利用的甲基纖維素混合水，<sup>4</sup> 並搭配長纖維紙塗刷貼附在容易脫落與破損的區域，暫時性的將破損的區域加固起來，等到要進行永久性加固時，再利用棉花棒沾水潤濕的方式將紙移除，並不會損傷到彩繪層。

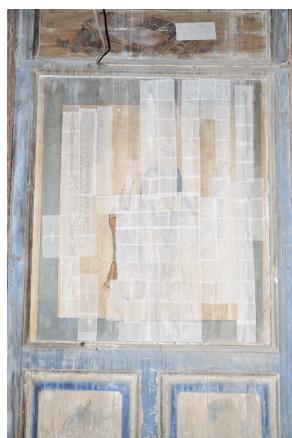
圖 18 暫時性加固完表面乾燥後

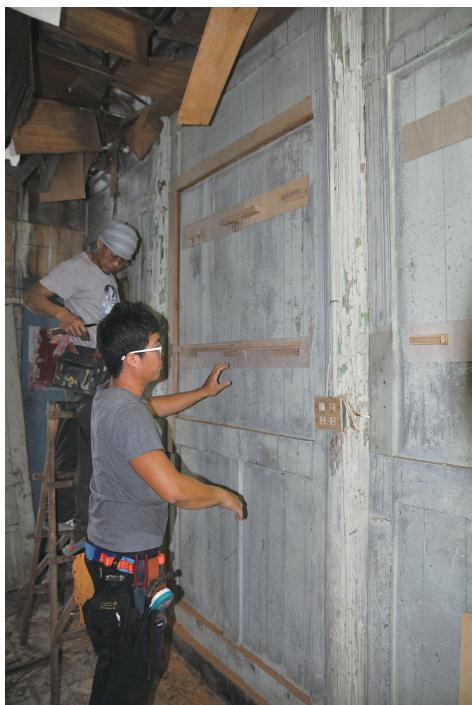
圖 23 彩繪牆板背面結構加固情況

彩繪牆板分成兩種尺寸， $130 \times 130$  公分以及  $130 \times 40$  公分左右，分別由 2 片與 5 到 6 片長條木板拼接而成，並鑲嵌在結構柱中，在黃彥霖師傅的規劃下，先以 1 分木合板固定服貼在不平整的背面，接著以角料分散黏著在合板上，再以長條角料與方塊角料鎖固在一起，作為把手，最後將背面的嵌槽以修邊機剔除，就可完全卸下，並製作簡易型的木框架保護，在歷經一個星期的作業後，最後將全數的牆板卸除並包裝運送回臺史博暫存。

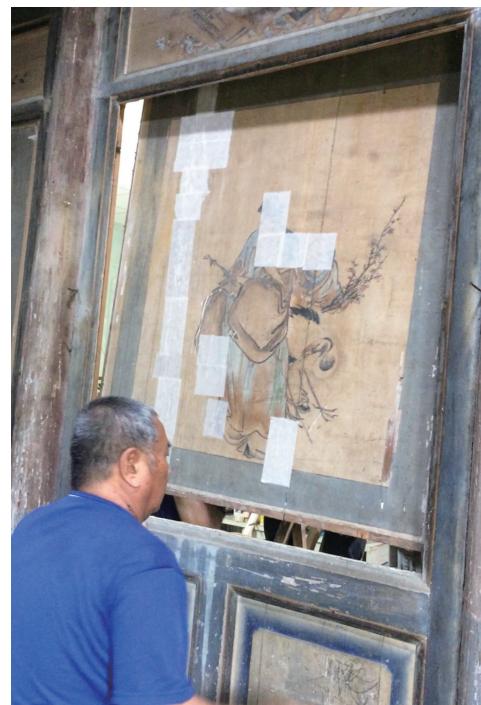
圖 24 彩繪牆板卸除情況
